Ediția nr. 04/2016: Filtre de ulei neetanșe: supapă de reglare a presiunii uleiului înfundată

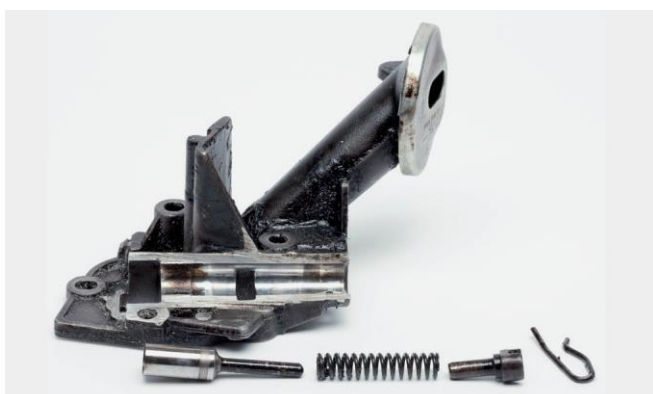
De obicei, vina poate fi atribuită depunerilor și reziduurilor carbonizate din uleiul de motor, aspirate prin pompa de ulei, unde pot cauza înfundarea ocazională a supapei de control (consultați fig. 1 și 2).

Fig. 1: Pompa de ulei demontată, cu supapă de reglare integrată

IMPORTANT! În scenariul descris mai sus, înlocuirea filtrului nu este suficientă. Asigurați-vă, fără urmă de îndoială, că ați inspectat și ați golit întregul circuit al uleiului, pentru a elimina orice depuneri. De asemenea, poate fi necesară înlocuirea pompei de ulei (cu supapa de reglare integrată).

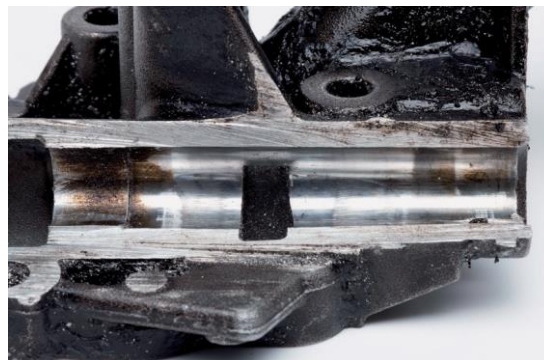
Fig. 2: Vedere în prim-plan a supapei de control înfundată, cu urme vizibile de obturații

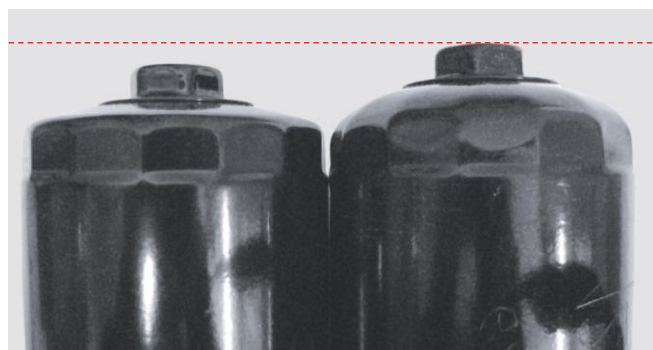
Din moment ce presiunea uleiului nu mai este reglată adecvat, sau, în unele cazuri, nu mai este reglată deloc, pot apărea, ca urmare, vârfuri extreme de presiune de peste 30 bari. Filtrul de ulei nu mai poate compensa această creștere uriașă a presiunii și se deformează (consultați fig. 3).

Fig. 3: Filtre de ulei, comparație prin alăturare; stânga - normal, dreapta - deformat
